# 橋梁用伸縮装置 性能証明書

名称：ヒノダクタイルジョイント  $\alpha$

型式 HDJ-CV-R20

日之出水道機器株式会社

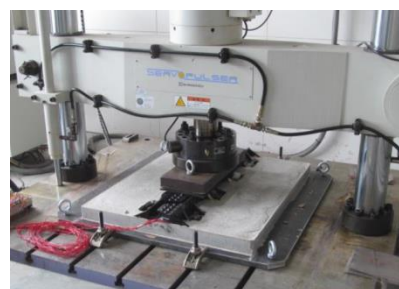
写真 2: 繰返し試験状況

- ・試験機 : 島津サーボパルサー (EHF-UB300KN-40L)
- ・供試体 : HDJ-CV-R40 (HDJ-CV-R20 は類似構造のため、  
上記製品の照査結果を代表として掲載)
- ・試験荷重 : 200kN  
(ジョイント協会設計ガイド, NEXCO 要領書  
より鉛直荷重 100kN+活荷重応力 100%)
- ・載荷回数 : 360 万回  
(NEXCO 要領書より 120,000 回/年×照査期間 30 年)

- ・360 万回載荷後に伸縮装置本体およびモルタル施工部の破壊、がたつきがないこと。
- ・360 万回載荷を通して、発生応力や変位に急激な変化がないこと。

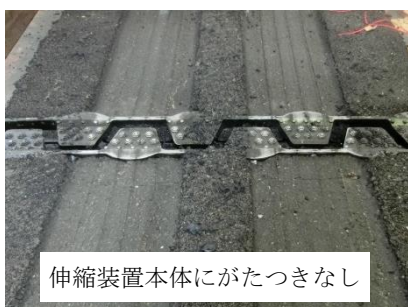
写真 5: 試験後の伸縮装置本体

伸縮装置本体にがたつきなし

- ・ 360 万回載荷後の伸縮装置本体およびモルタル施工部を目視にて確認した結果、破壊、がたつきなし。

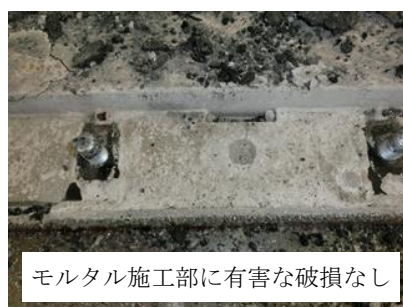
写真 6: 試験後のブラケット付近

モルタル施工部に有害な破損なし

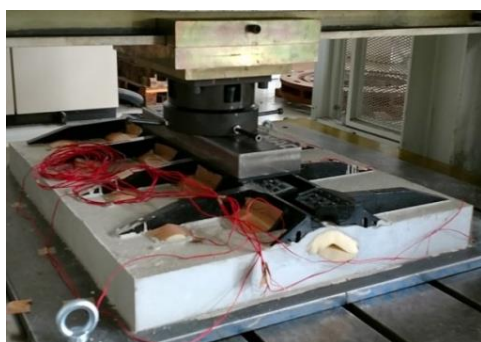
写真 9: 試験状況

- ・ 载荷ブロック 32×35×100mm を荷重支持プレートの上 4 箇所配置し、その上に载荷板 200×500mm を載せ、40 kN<sup>(※3)</sup>で载荷した場合の伸縮装置本体の状態を確認する。

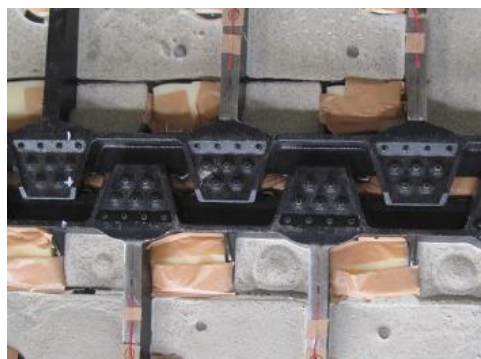
写真 10: 40kN 载荷後の状況

- ・ 40kN 载荷にて、伸縮装置本体に異常なし。

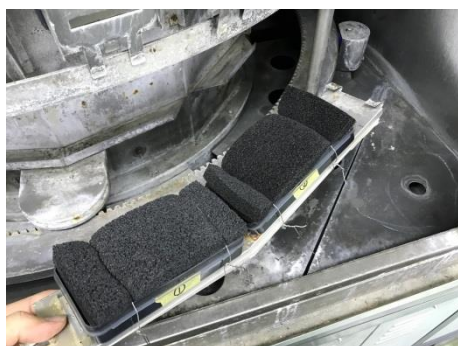
写真 13 供試体状況

- ・試験機 : サンシャインウェザーメーター（WEL-300）
- ・供試体 : ①止水材の上面に防塵材および型枠を配置  
（製品構造と同等仕様：防塵材＋型枠＋止水材）  
②止水材単体
- ・試験時間 : 6,000 時間

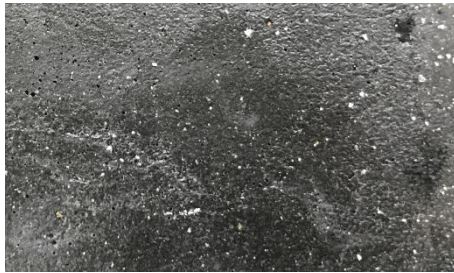
写真 15: 試験後の供試体①

- ・供試体①は防塵材および型枠を除去すると試験前のツヤ、べたつきが残っている状態で、供試体②は表面が乾燥ひび割れ、変色(白化)した状態であり、外観に差が生じていたが、共に内部の健全性は維持されていた。
- ・防塵材と型枠の保護機能によって止水材表層の耐候劣化が抑制されたことを確認した。

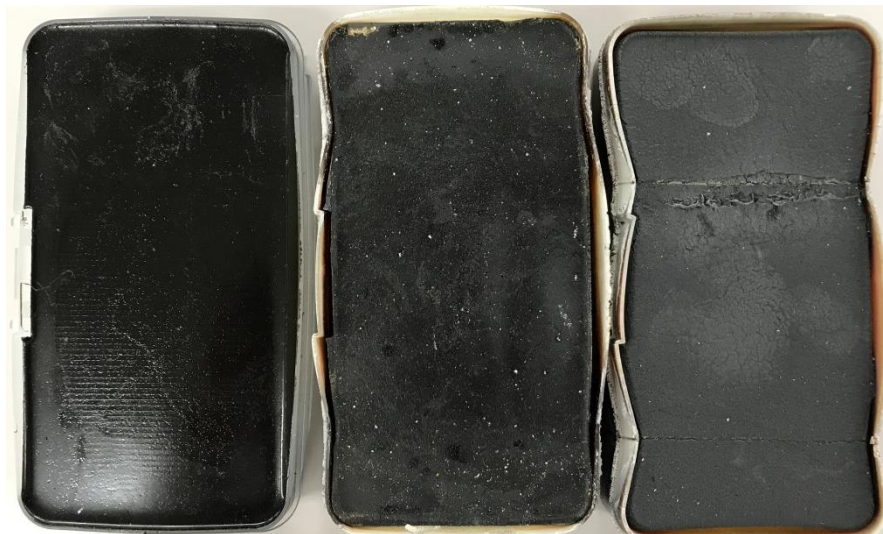
写真 17: 供試体状況

(左) 試験前の供試体/(中) 試験後の供試体①/(右) 試験後の供試体②の比較状況

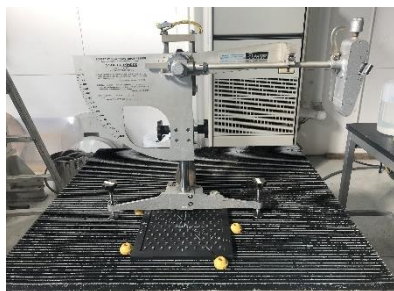
写真 2: 英国式ポータブル・スキッドレジスタンステスト

- ・300×300mmの耐スリップ構造の供試体を用いて、湿潤状態、乾燥状態で3パターンの位置で測定。  
(NEXCO 要領書より試験法 807 英国式ポータブル・スキッドレジスタンステストによる路面表示用塗料のすべり抵抗値 (BPN) 測定方法に準拠)

- ・3箇所の測定点の平均値は乾燥状態で 90~96、湿潤状態で 53~65 であった。

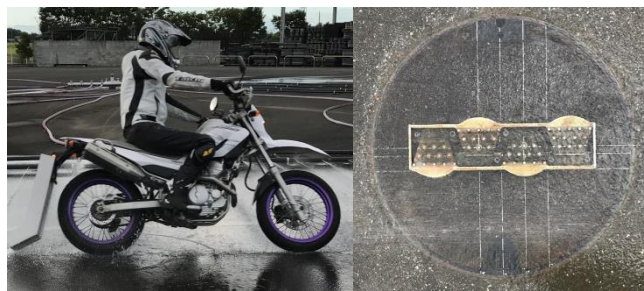
写真 3: モーターサイクルテスト風景

- ・タイヤメーカーがタイヤのすべり抵抗を評価するために用いる試験。伸縮装置上で旋回、急スタート、ブレーキングを行い、アルファルト舗装走行との違いを評価。

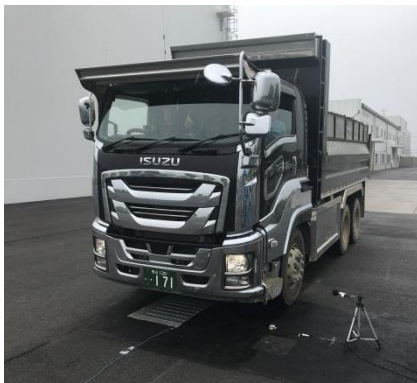
写真 20: 試験状況

（本試験は、首都高速道路株式会社「付属施設物設計施工要領 第2編 [伸縮装置編]の簡易鋼製ジョイント騒音・振動測定方法資料」に準拠）

- ・比較品 : 他社製品  
（首都高速道路株式会社が使用する伸縮量 80mm の簡易鋼製ジョイント）
- ・供試体 : HDJ-CV-R80（HDJ-CV-R20，HDJ-CV-R40 と表層部が同等構造のため、上記製品の照査にて代用）
